関西・広島地域における SIP開発技術の実装実験活動

関西大学
古田 均

研究開発課題名
「関西・広島地域のインフラ維持管理の枠組みと新技術の実展開」

関西・広島地域のインフラ維持管理の枠組みと新技術の実展開

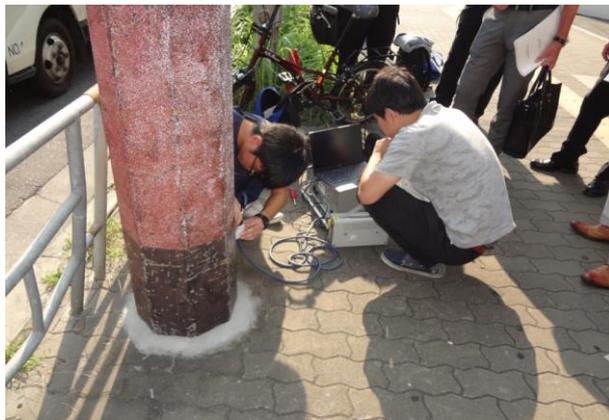
西淀川区御幣島1 - 1 8角形の標識柱の調査写真

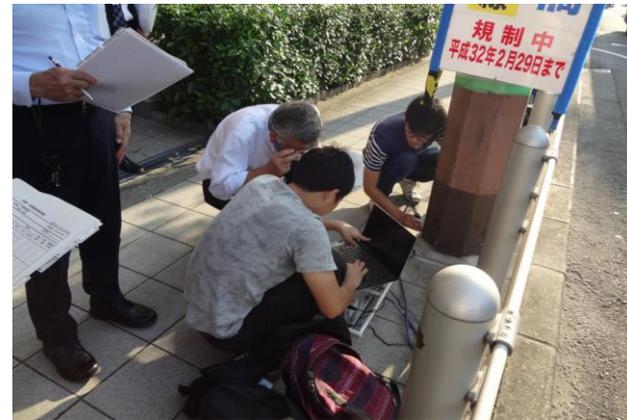
西淀川区花川2 - 20 8角形の標識柱の調査写真

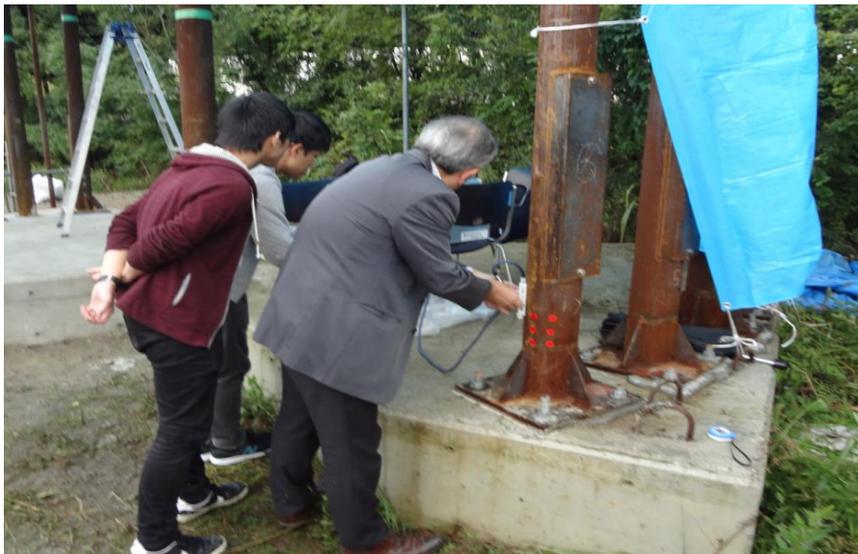
神武倉庫支柱の調査写真

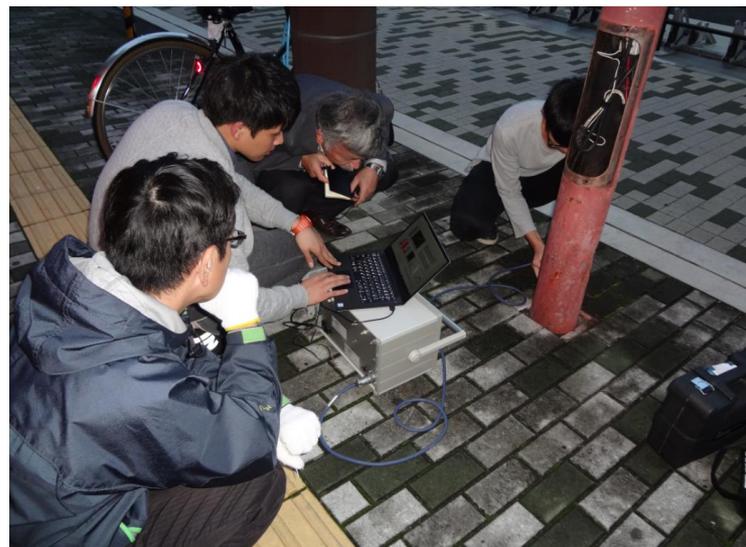
大阪東大阪線道路照明支柱調査写真

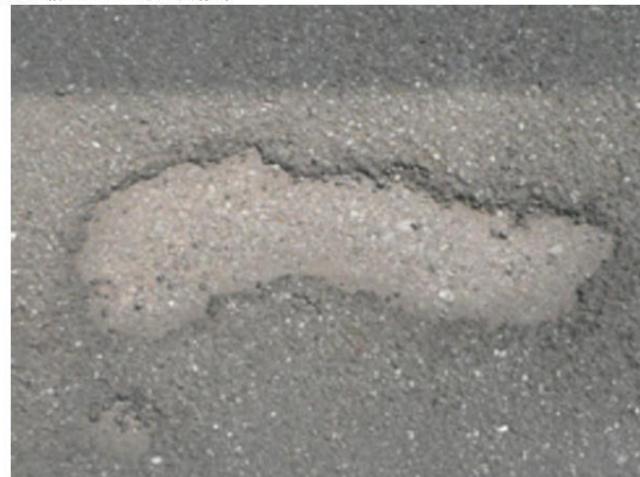
【写真】: 幅30cmのごく浅い穴有り。

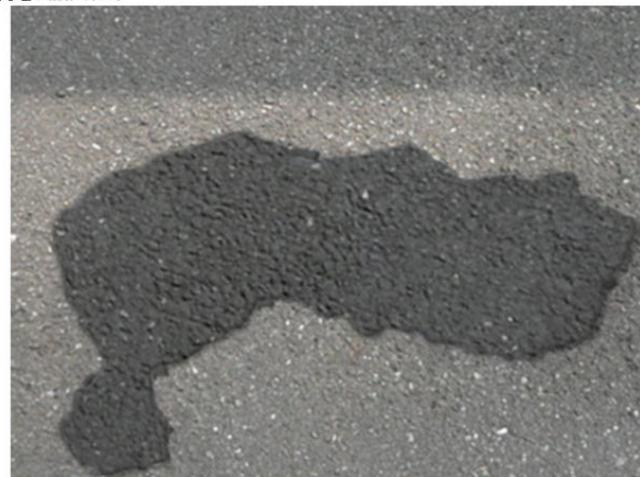
【写真】: 補修済み。

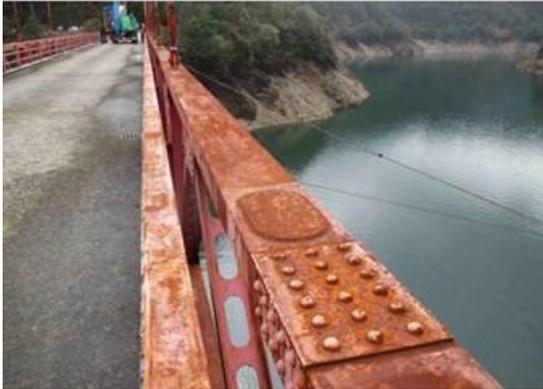
トラス上弦材の表面錆(広範囲)

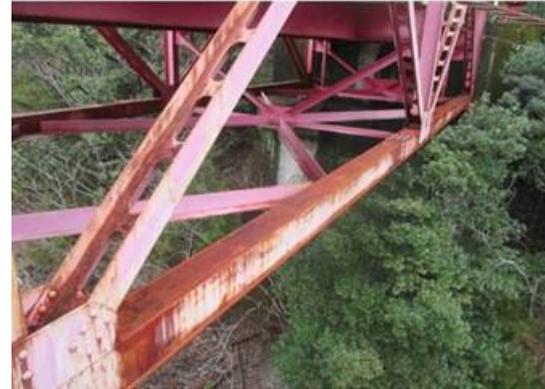
トラス下弦材の表面錆(広範囲)

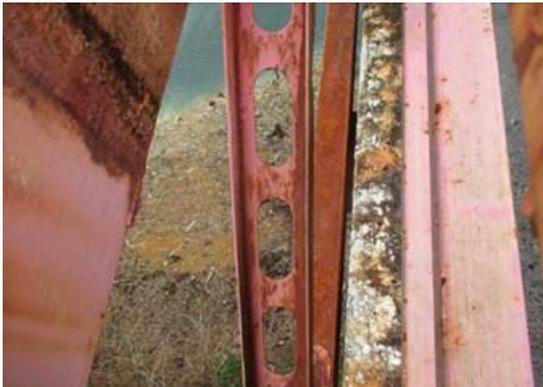
トラス斜材の表面錆(広範囲)

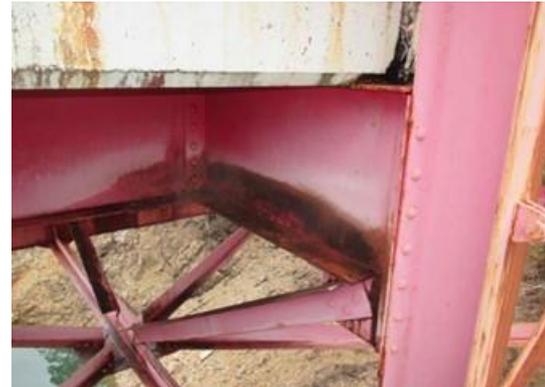
縦桁・横桁の表面錆(局所的な範囲)

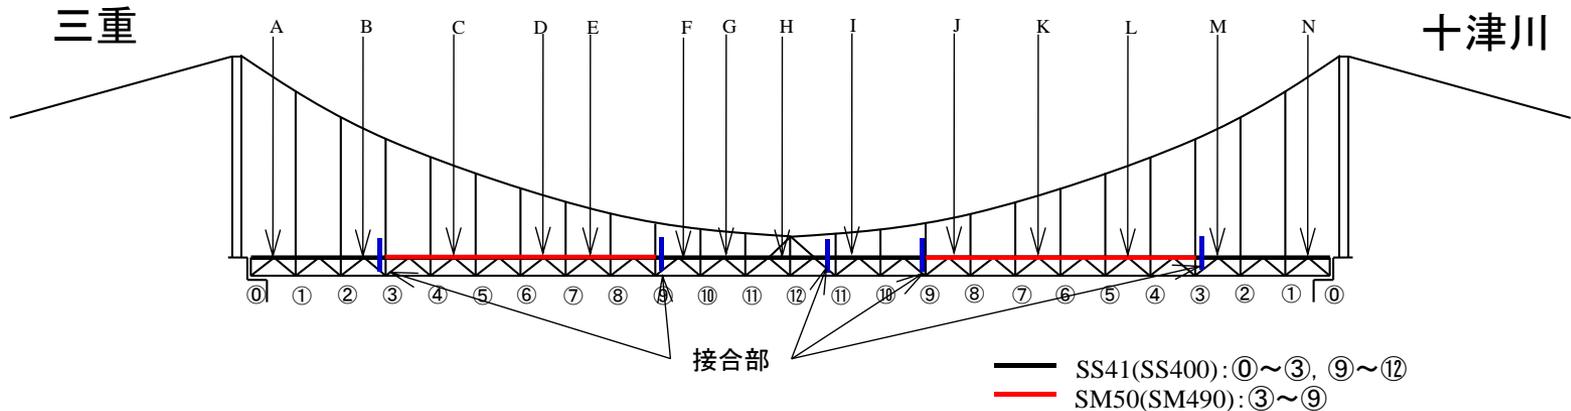
(1) 補剛トラス桁上弦材上面の検査結果

補剛トラス上弦材上面の板厚測定結果(単位mm)

A	B	C	D	E	F	G	H	I	J	K	L	M	N
板厚_SS	7.83	7.91				8.53	8.72	8.82	7.73				8.31	7.78
板厚_SM			7.71	8.71	7.62					7.47	8.21	7.30		
超音波厚さ計	9.17	9.37	9.8	10.21	10	9.28	9.8	9.76	8.73	9.66	9.74	9.21	9.63	9.64

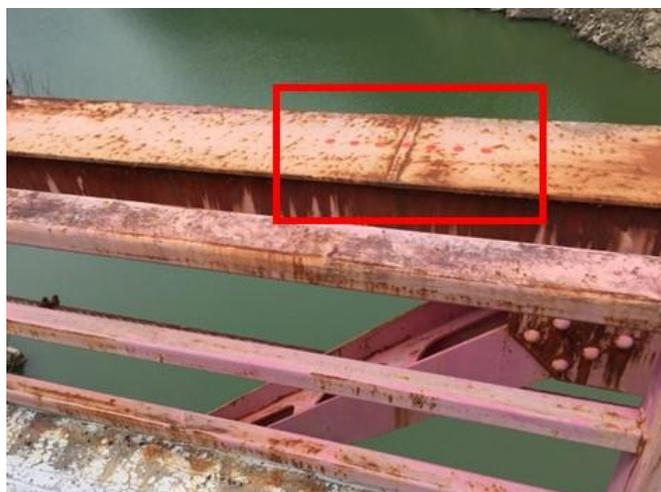
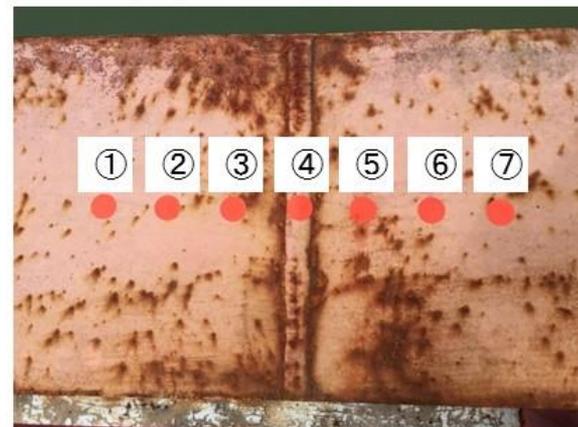
(1) 補剛トラス桁上弦材上面の検査結果

- 接合部近傍の板厚検査(SS材)

溶接部近傍の板厚測定結果(単位mm)

計測位置	①	②	③	④	⑤	⑥	⑦
板厚_SS材	7.65	7.87	7.82	8.70	8.58	8.65	8.59
超音波厚さ計	8.85						9.23
