関西・広島地域における SIP開発技術の実装実験活動

関西大学
古田 均

研究開発課題名
「関西・広島地域のインフラ維持管理の枠組みと新技術の実展開」

関西・広島地域のインフラ維持管理の枠組みと新技術の実展開

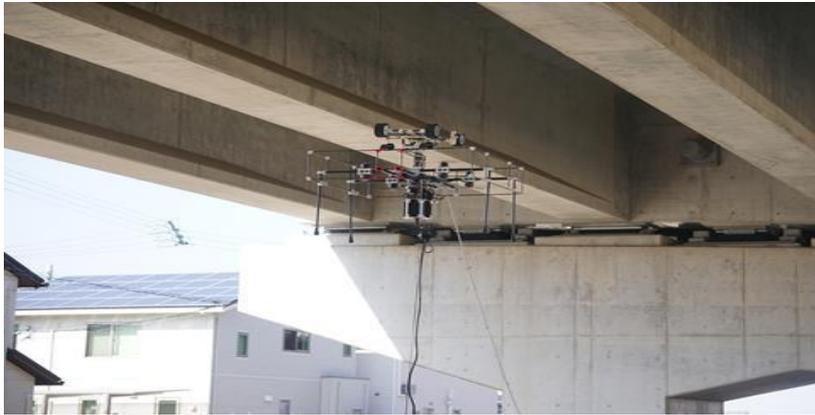
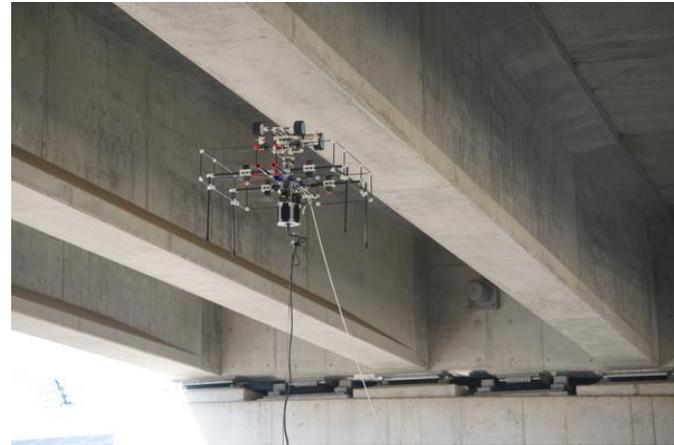
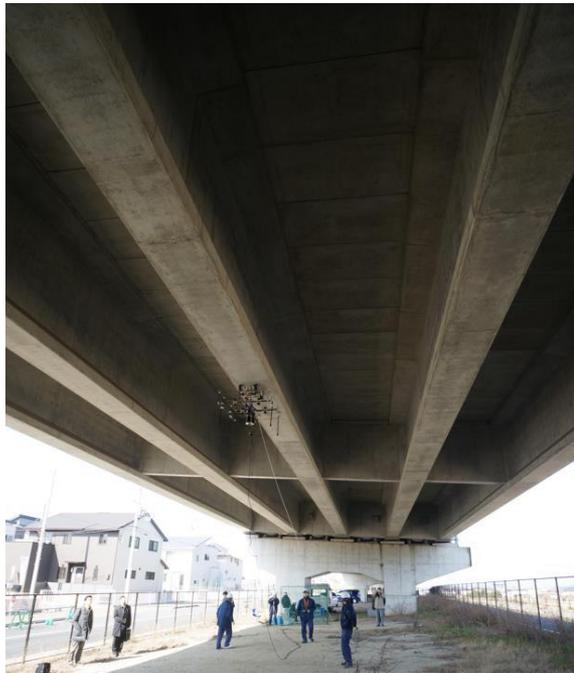
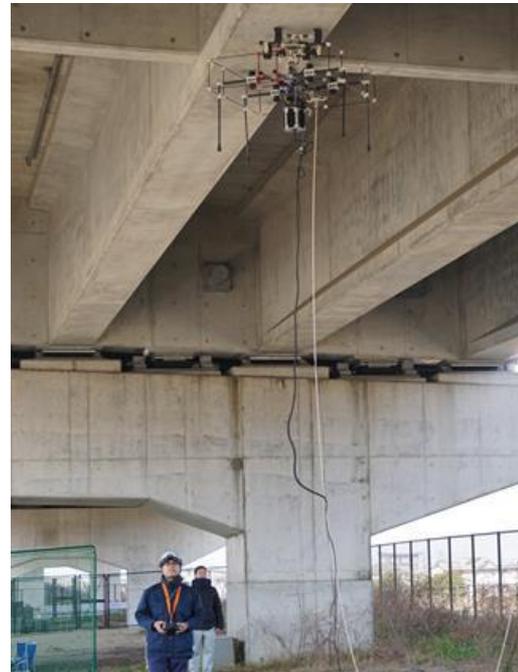
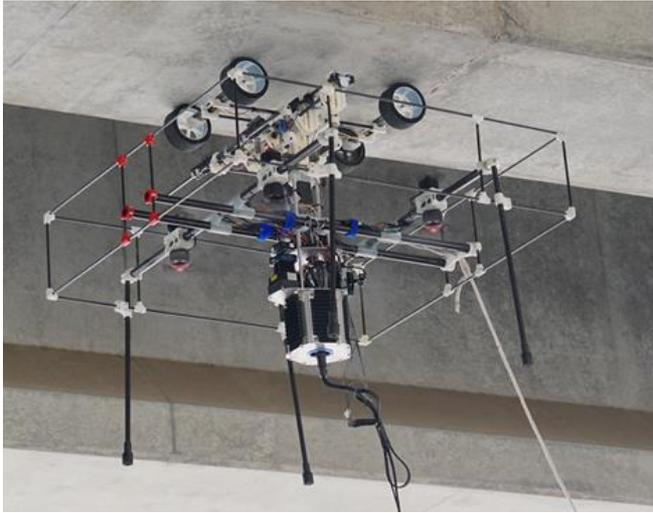
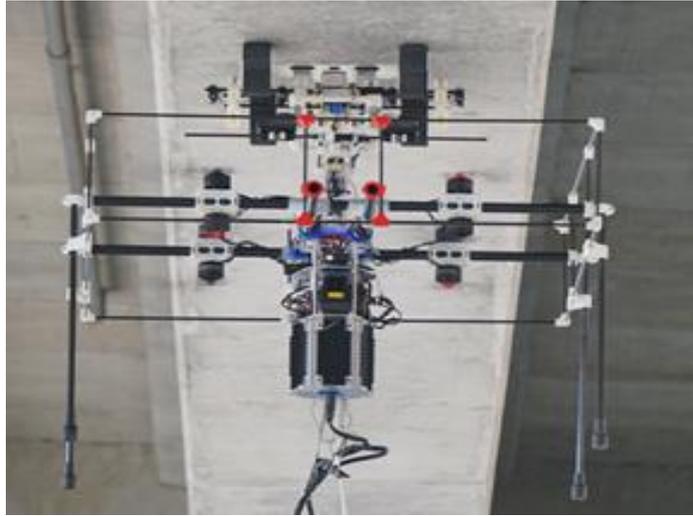
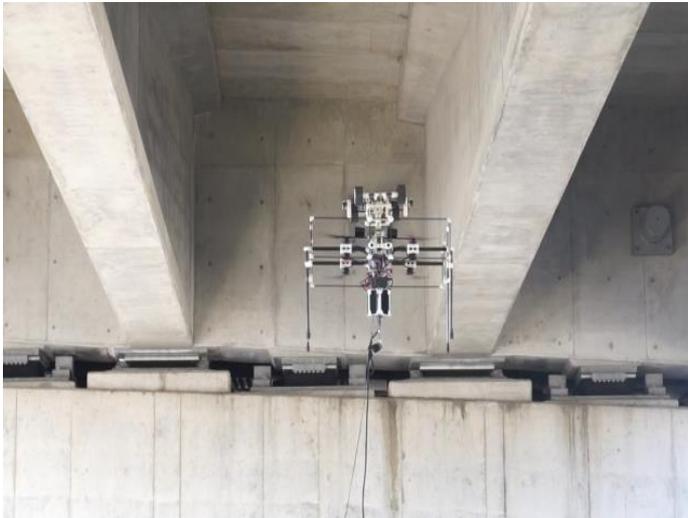
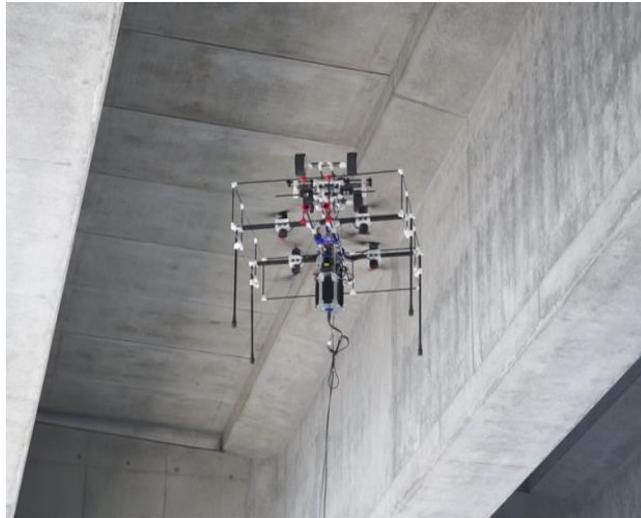
桁下面点検状況

点検箇所を下図に示す。下図の青で示した部分は桁下面の点検箇所、赤で示した部分は床版の点検箇所である。また、点検走行は桁下面、床版ともに中央の横桁を境にP-21側、P-19側と分けて実施し、桁下部では2回、床版部では3回の走行を行い、横方向にずらしながら点検漏れが発生しないように走行させた。

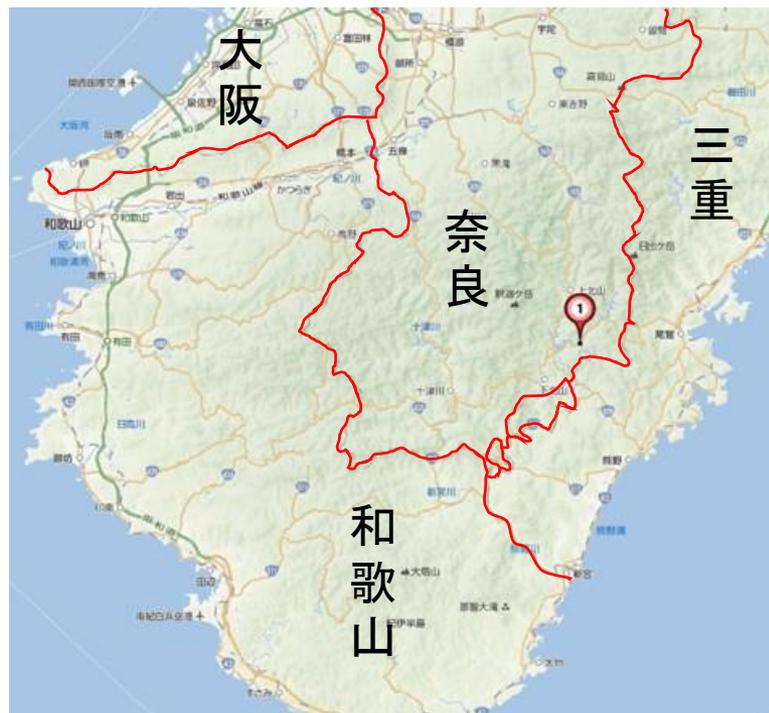
備後橋

- 橋名 : 備後橋(ビンゴバシ)
(国道425号 奈良県吉野郡下北山村大瀬内)
- 橋梁形式 : 単径間2ヒンジ補剛桁吊橋
主ケーブル : スパイラルロープ
ハンガー : ロッド
補剛桁 : トラス
- 橋長 : 163m
- 幅員 : 4.5m
- 架設年次 : 1963年

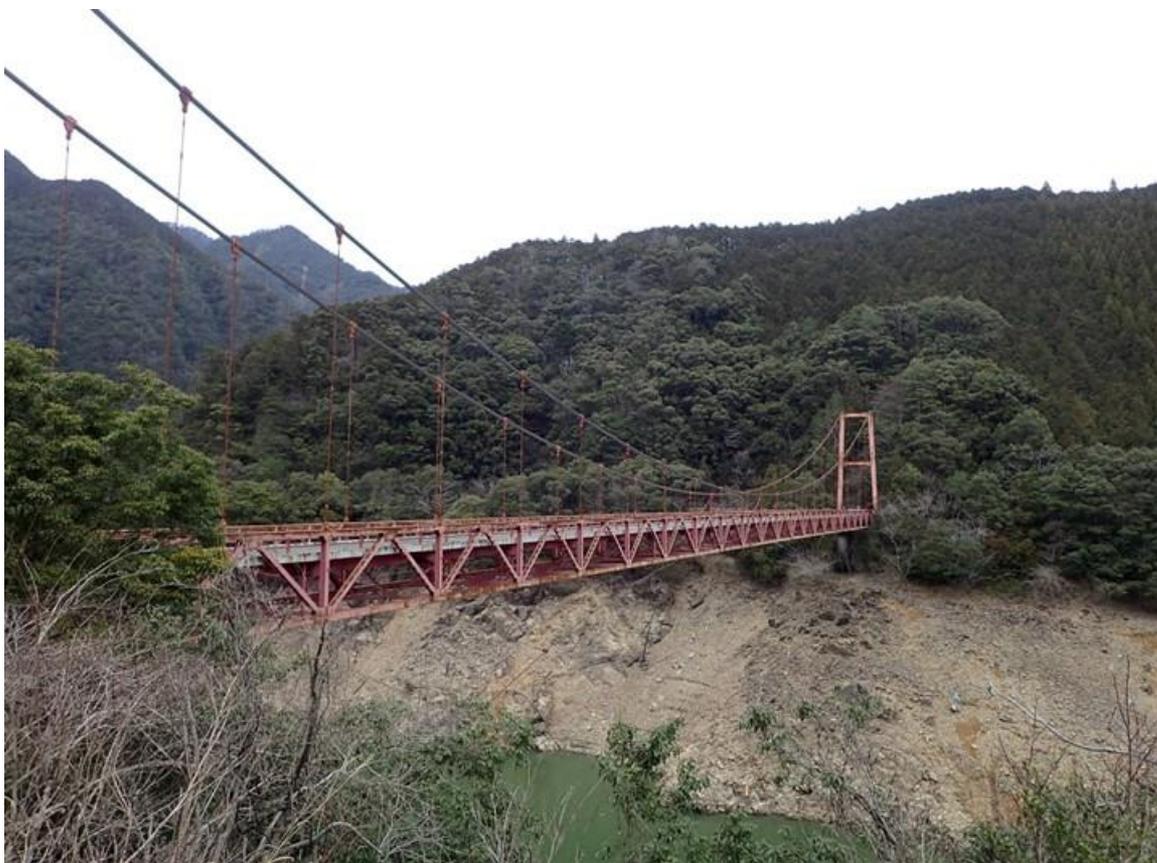
通行止め

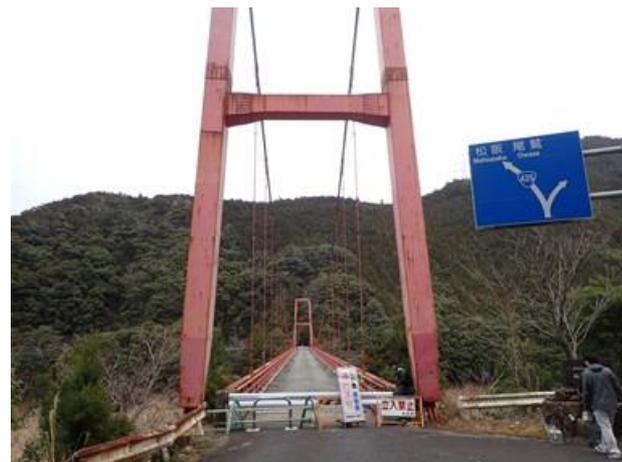
車両重量6tまで
